Asfalt przemówił w sprawie przeciążenia koni pracujących na trasie do Morskiego Oka.

Oprac. mgr inż. B.Czerska we współpracy z dr inż. W.Pewca oraz mgr inż. Jackiem Mierczyńskim.

Zakopane, lipiec 2015r

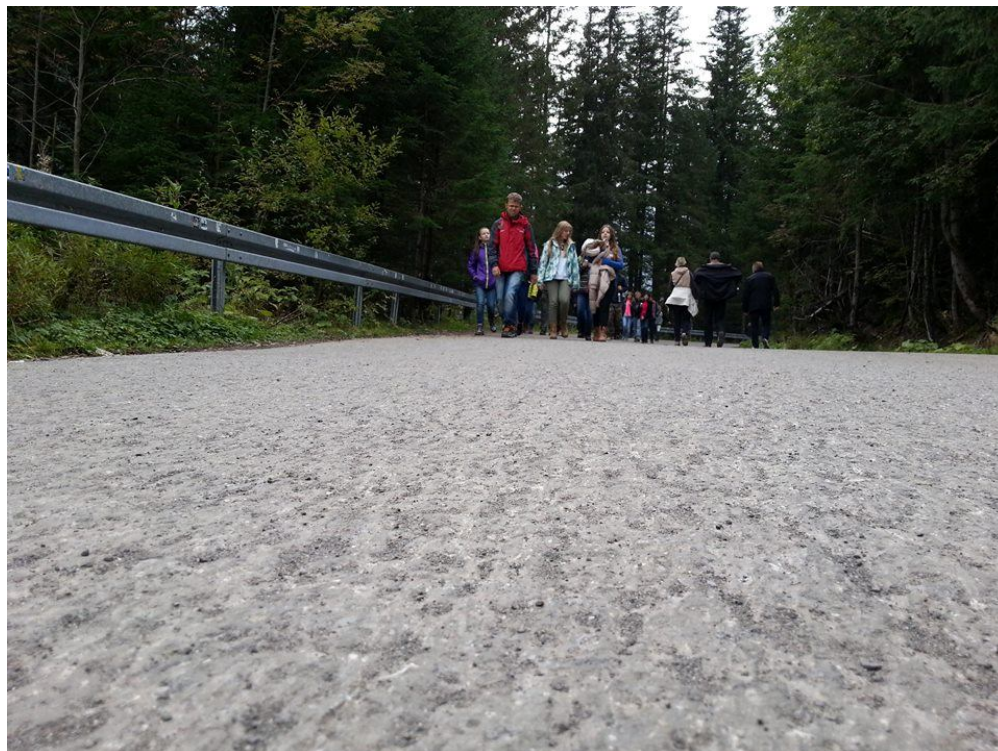
Nawierzchnia drogi do Morskiego Oka została skuta przez haccele podków koni¹. Zniszczenia widać gołym okiem (Rys.1) a dowiódł tego pomiar równości podłużnej nawierzchni wykonany planografem (Rys.2) w dniu 20 maja 2015r, podczas jazdy w dół na trasie Włosienica –Palenica Białczańska - Łysa Polana przez specjalistyczne laboratorium drogowe. Na odcinku około 6,7 km, po którym kłusują konie, uszkodzenie drogi jest ewidentne. Poza tym odcinkiem, od postoju wozów na Palenicy Białczańskiej aż do Łysej Polany (fragment drogi ok.1,2km na którym wykonano pomiar kontrolny) stan asfaltu jest bardzo dobry.

Rys1. Zniszczenie nawierzchni drogi do Morskiego Oka w 5. lat po remoncie (archiwum TTONZ, 2014r)

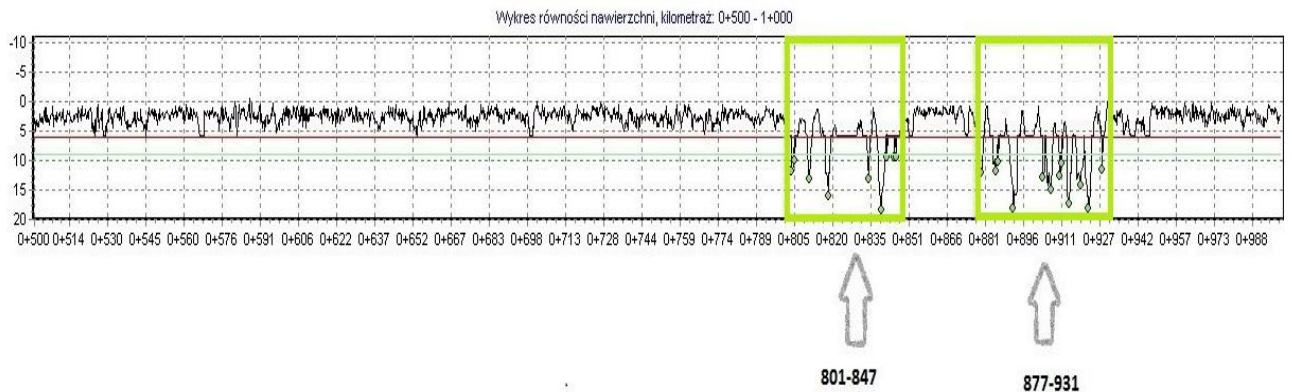
Zniszczenia powierzchni asfaltu występują na całej trasie przejazdu koni w dół, ale są miejsca szczególne, gdzie ubytki są wyjątkowo duże i głębokie (rys 4, 4a). **Obraz w jaki układają się zniszczenia stanowi odwzorowanie reakcji podłoża na obciążenia dynamiczne (przenoszone poprzez narząd ruchu koni) podczas jazdy kłusem w dół trasy (rys 5, 5a),** który w pełni potwierdza prawidłowość oceny zjawisk fizycznych związanych z poruszaniem się wozu w dół, wykonaną przez dr inż. W.Pewcę w „Analizie obciążeń mechanicznych cz 2”. We wrześniu 2014r zwracał on uwagę, że przy zjeździe przeciążenia koni z powodu hamowania wozu „silnikiem” czyli z użyciem zwierząt zamiast hamulców, są znacznie większe niż podczas jazdy w górę.

Rys.4. Zapis pomiaru równości podłużnej nawierzchni trasy Włosienica-Palenica Białczańska wykonanego planografem Omega model PD 01 na odcinku 500-1000 m .

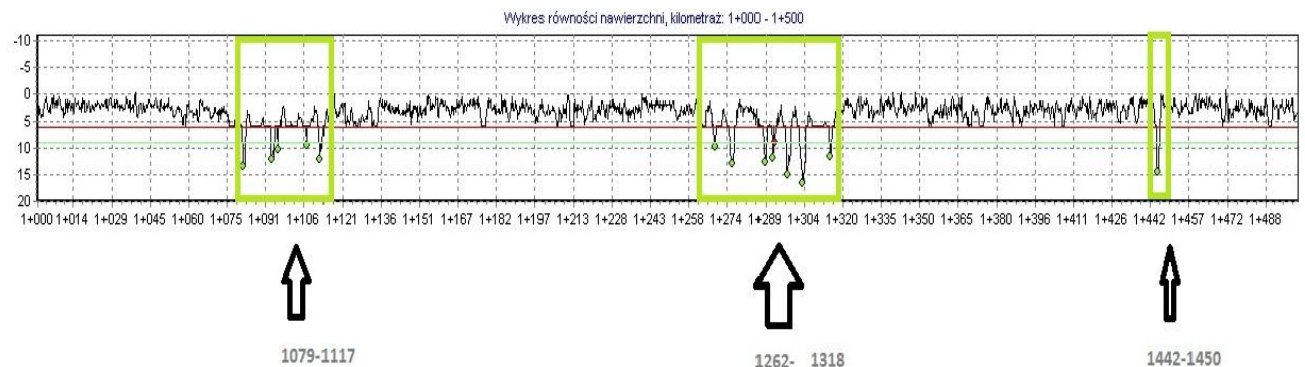
Rys.4a. Zapis pomiaru równości podłużnej nawierzchni trasy Włosienica-Palenica Białczańska wykonanego planografem Omega model PD 01 na odcinku 1000-1500 m.

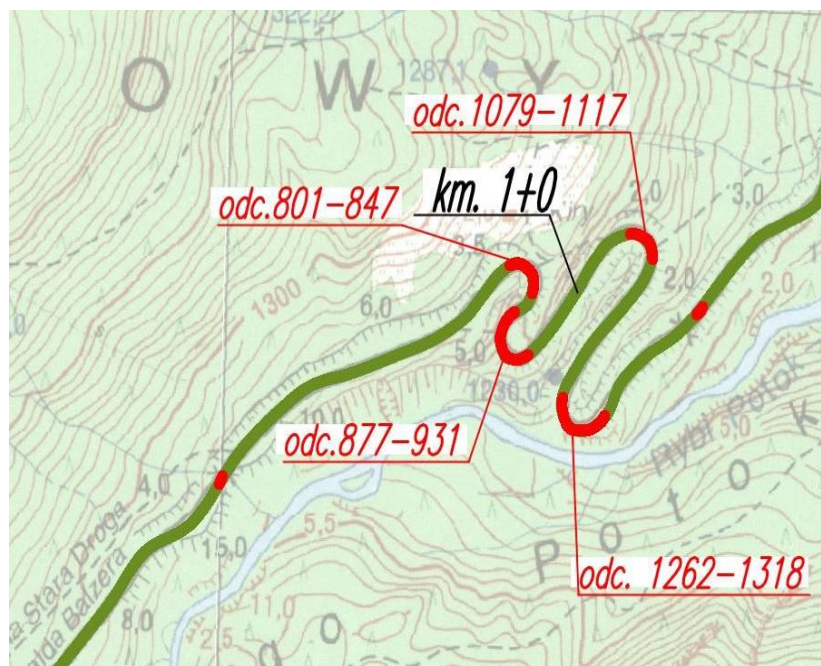
Rys 5. Newralgiczny odcinek zjazdu z Morskiego Oka– ostre, stromo nachylone zakręty (średnio powyżej 5%, maksymalnie nawet i 8,5%). Kolorem czerwonym zaznaczono odcinki odpowiadające największym zniszczeniom zarejestrowanym podczas pomiarów zgodnie z zapisem planografu (Rys 4 oraz Rys 4a).

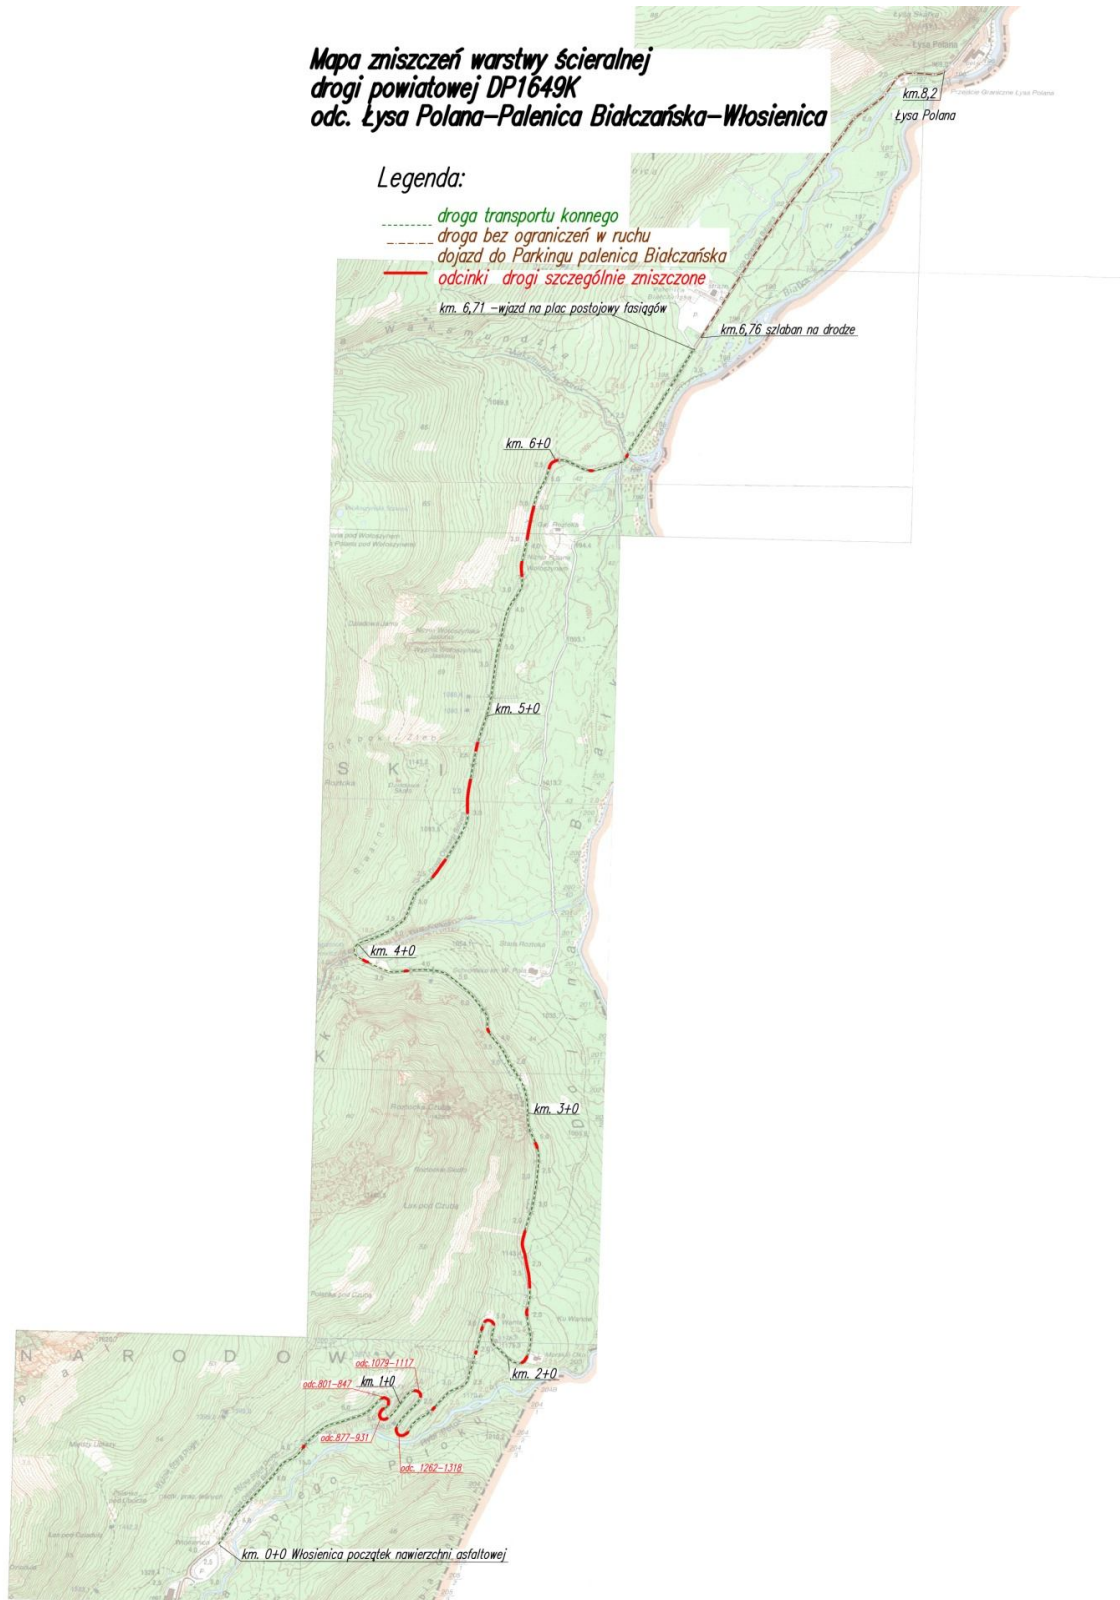
Rys. 5a. Mapa zniszczeń warstwy ścieralnej drogi powiatowej Łysa Polana- Włosienica DP1649K

Odcinki zaznaczone na Rys 5a kolorem czerwonym, na których pomiary wykazały istotne zniszczenia nawierzchni drogi, stanowią łącznie około 1/4 długości całej trasy zjazdowej. Mapa największych zniszczeń pokrywa się z miejscami gdzie obserwowano, że wozy jadące w dół są wyhamowywane przez konie⁷. Na tych fragmentach trasy zjazdowej, przeciążeniu niewspółmiernemu dla kłusu po drodze płaskiej jest poddawany narząd ruchu koni, który jest dodatkowo obciążany oddziaływaniem (spychaniem) blisko dwutonowego wozu z pasażerami poruszającego się w dół z prędkością do około 20 -25 km/h.

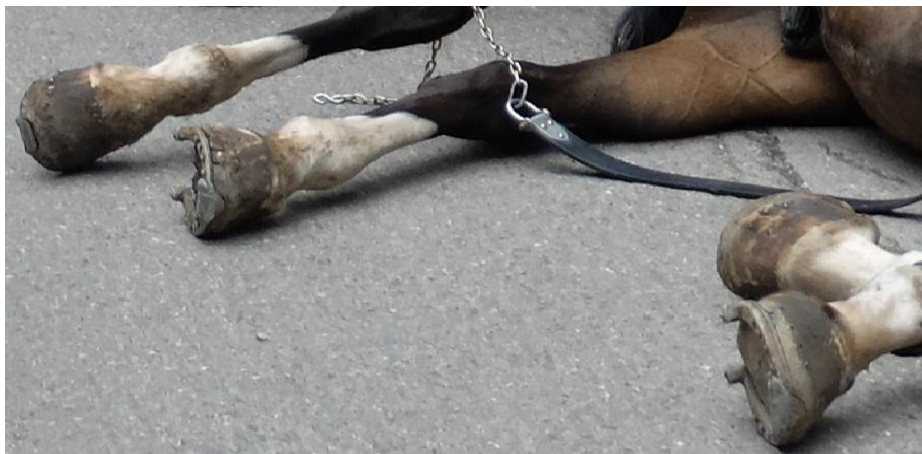
Rys. 6 Hacele widoczne na zdjęciu umożliwiły koniowi Jawor wyhamowywać wóz, 2014r . Fot.M.Rabiasz

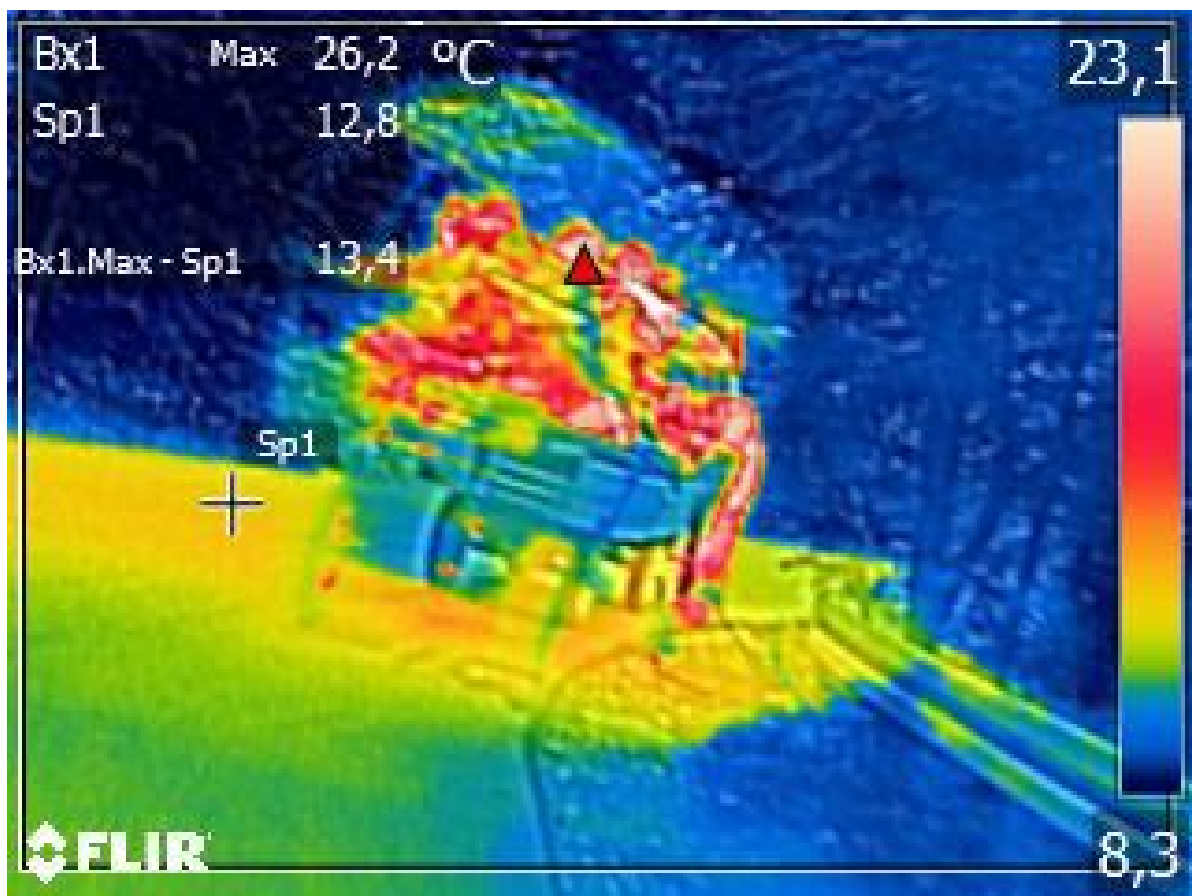
Zdj. 1. Fasiąg porusza się po łuku stromego zakrętu trasy zjazdowej bez użycia hamulców mechanicznych. Po przejechaniu ok. 800 metrów od Włosienicy hamulce nie wykazują „aktywności” termicznej a najcieplejszym punktem obrazu jest twarz pasażera wozu. Zdjęcie wykonane 20.06.2015 po godzinie 17. (fot. A.Czyżewski)

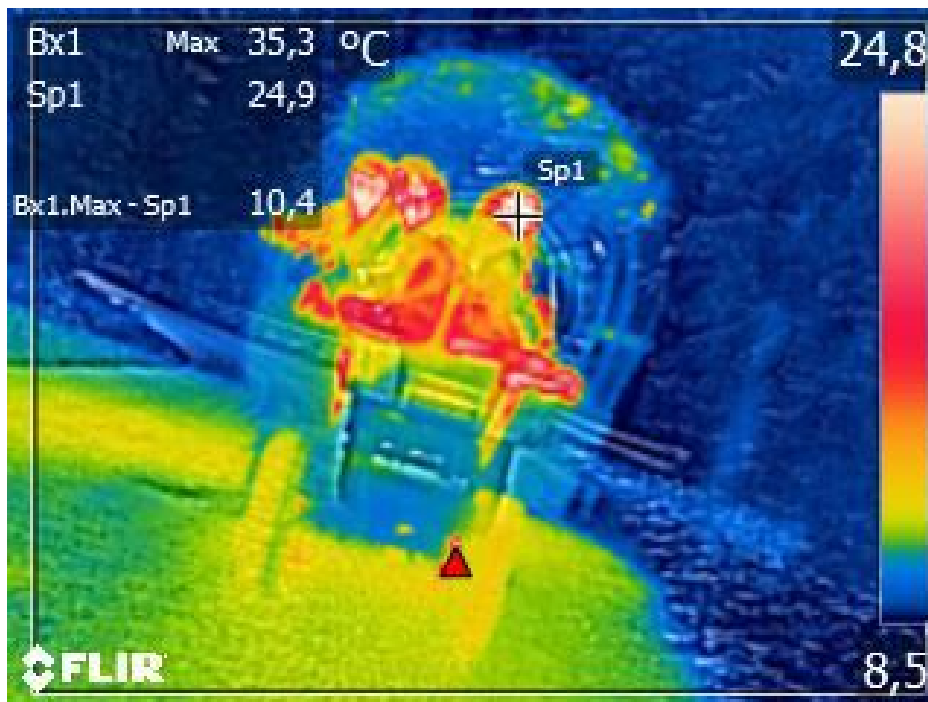
Zdj. 2. Fasiąg (ze zdjęcia 1.) dojeżdża do następnego stromego zakrętu trasy zjazdowej z Włosienicy. W tym miejscu hamulce powinny mieć wysoką temperaturę o ile byłyby efektywnie używane do wyhamowania wozu. Tymczasem temperatura najcieplejszego punktu podwozia wynosi zaledwie ok. 35 stopni. (fot. A.Czyżewski)

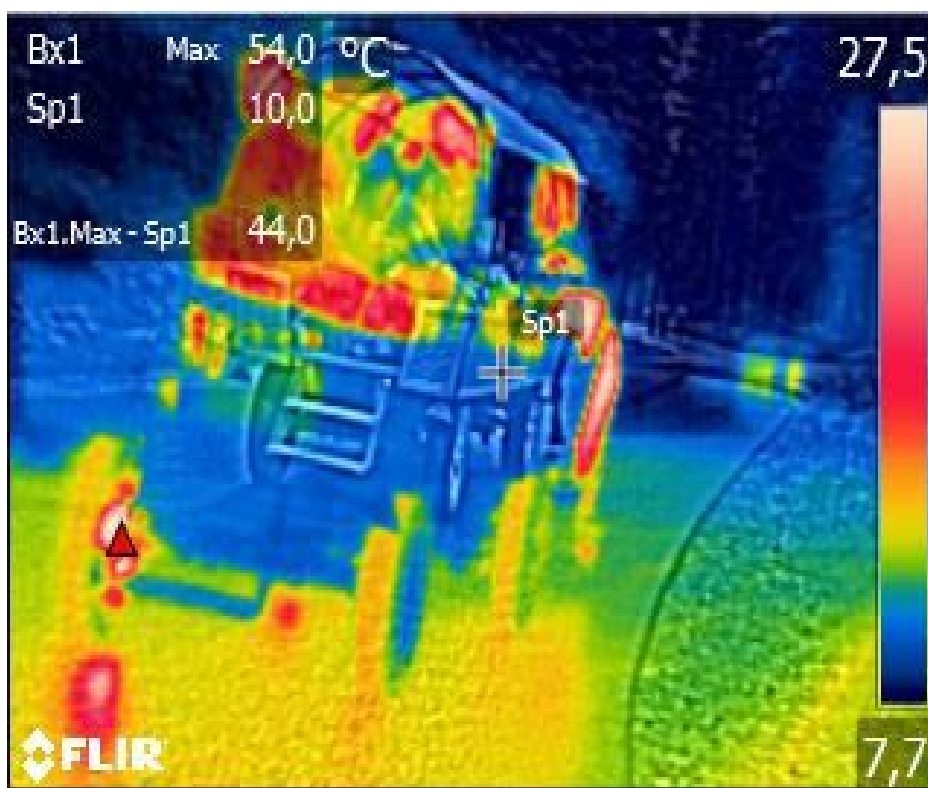
Zdj. 3. Temperatura hamulców po przejechaniu około dwóch kilometrów najbardziej stromej części trasy wynosi zaledwie ok. 54 stopni. Zdjęcie wykonano 21.06.2015 po godzinie 17. (fot. A.Czyżewski)

Temperatura hamulców po przyjeździe na Palenicę Białczańską u skanowanych fasiągów wahała się od około 45. do niewiele ponad 100. stopni Celsjusza i była niska jak dla blisko 7.kilometrowego zjazdu i efektywnego hamowania.

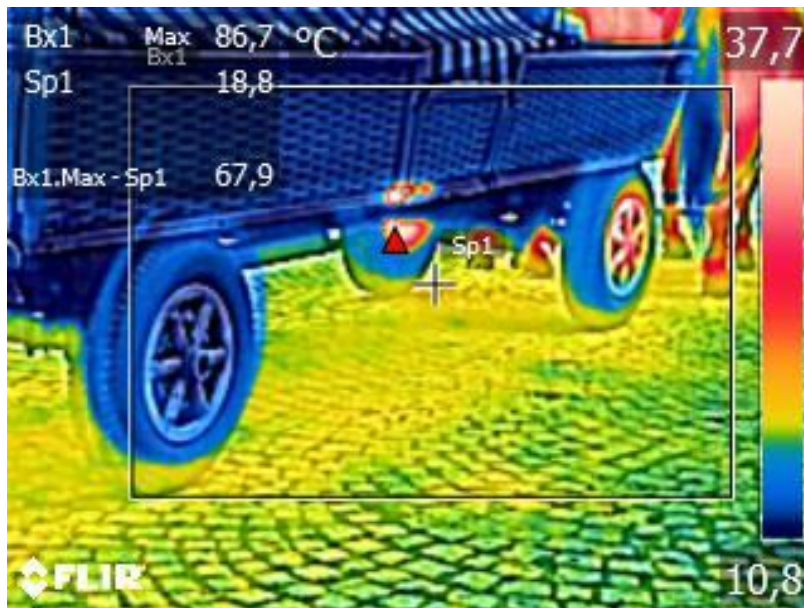
Zdj. 4. W tym fasiągu działał tylko przedni hamulec (zdj. J.Mierczyński).

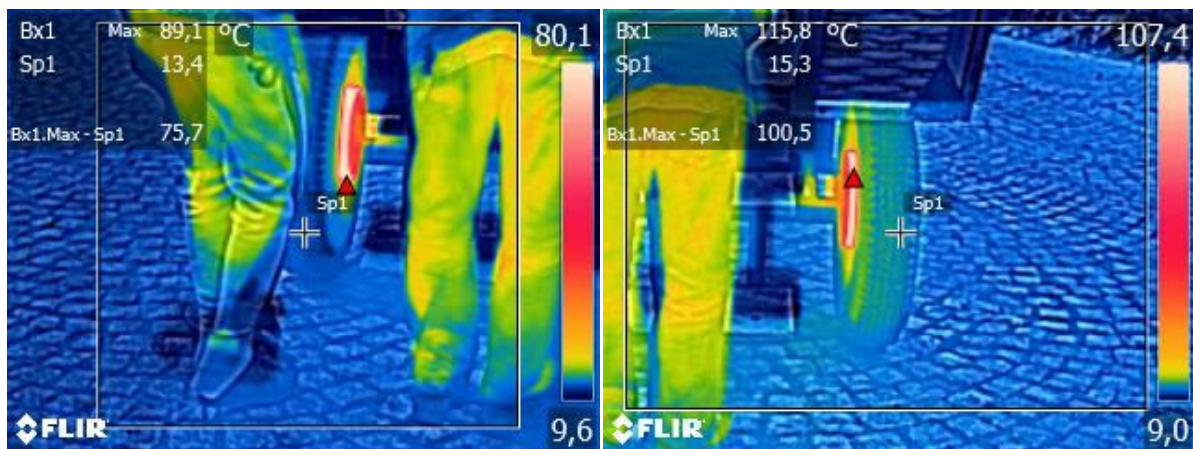
Zdj.5. Hamulce tylnej osi tego samego wozu wykazują różnicę temperatur (zdj. J.Mierczyński).
