Asfalt przemówił w sprawie przeciążenia koni pracujących na trasie do Morskiego Oka.

Oprac. mgr inż. B.Czerska we współpracy z dr inż. W.Pewca oraz mgr inż. Jackiem Mierczyńskim.

Zakopane, lipiec 2015r

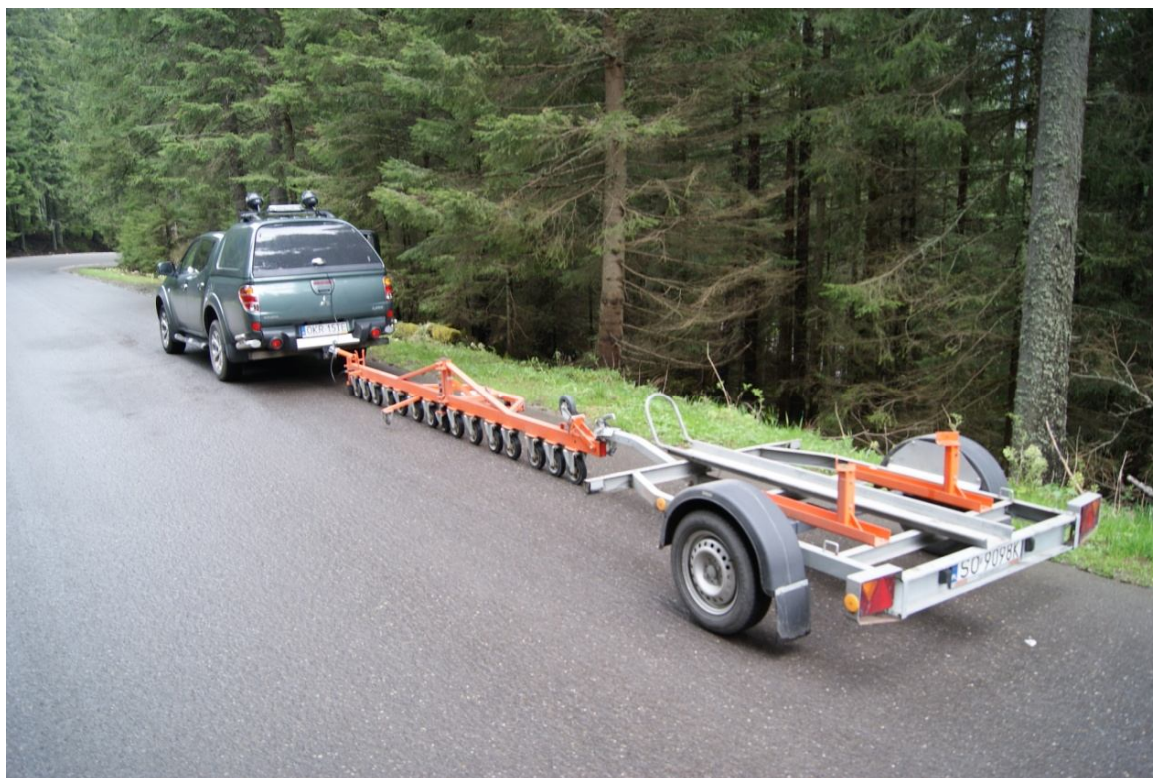
Nawierzchnia drogi do Morskiego Oka została skuta przez haccele podków koni¹. Zniszczenia widać gołym okiem (Rys.1) a dowiódł tego pomiar równości podłużnej nawierzchni wykonany planografem (Rys.2) w dniu 20 maja 2015r, podczas jazdy w dół na trasie Włosienica –Palenica Białczańska - Łysa Polana przez specjalistyczne laboratorium drogowe. Na odcinku około 6,7 km, po którym kłusują konie, uszkodzenie drogi jest ewidentne. Poza tym odcinkiem, od postoju wozów na Palenicy Białczańskiej aż do Łysej Polany (fragment drogi ok.1,2km na którym wykonano pomiar kontrolny) stan asfaltu jest bardzo dobry.

Rys. 2. Planograf firmy Omega użyty do pomiaru równości podłużnej nawierzchni na trasie Włosienica-Palenica Białczańska –Łysa Polana (fot. J.Mierczyński).

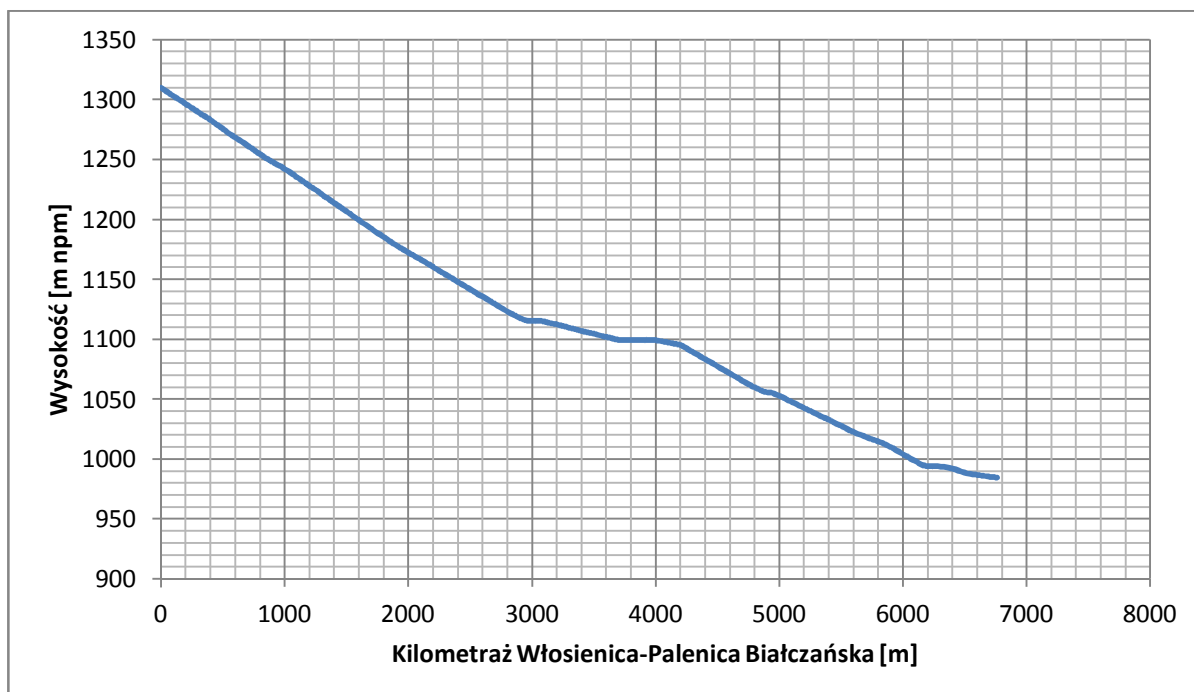
Rys. 3. Profil trasy zjazdowej Włosienica-Palenica Białczańska wykonany na podstawie pomiarów geodezyjnych w 2014r (geodeta uprawniony mgr inż. Jacek Mierczyński). Na wykresie zaznaczono rzędne wysokości w państwowym układzie wysokości „Kronsztad86” [m], w funkcji długości drogi; początek kilometrażu odpowiada miejscu, od którego zaczyna się nawierzchnia asfaltowa na Włosienicy (kierunek Łysa Polana) [m].
